钳工实训室-屋顶平面图 1:200

本工程为娄底职业技术学院—机电工程学院实习工厂屋顶漏水维修工程。
建设单位: 娄底职业技术学院
建设地点: 娄底职业技术学院
本项目钳工实训室建筑为门式钢架结构形式, 屋顶为单层压型钢板复合保温隔热自防水屋面, 后期维修中加设了树脂瓦, 现屋顶多处渗漏。

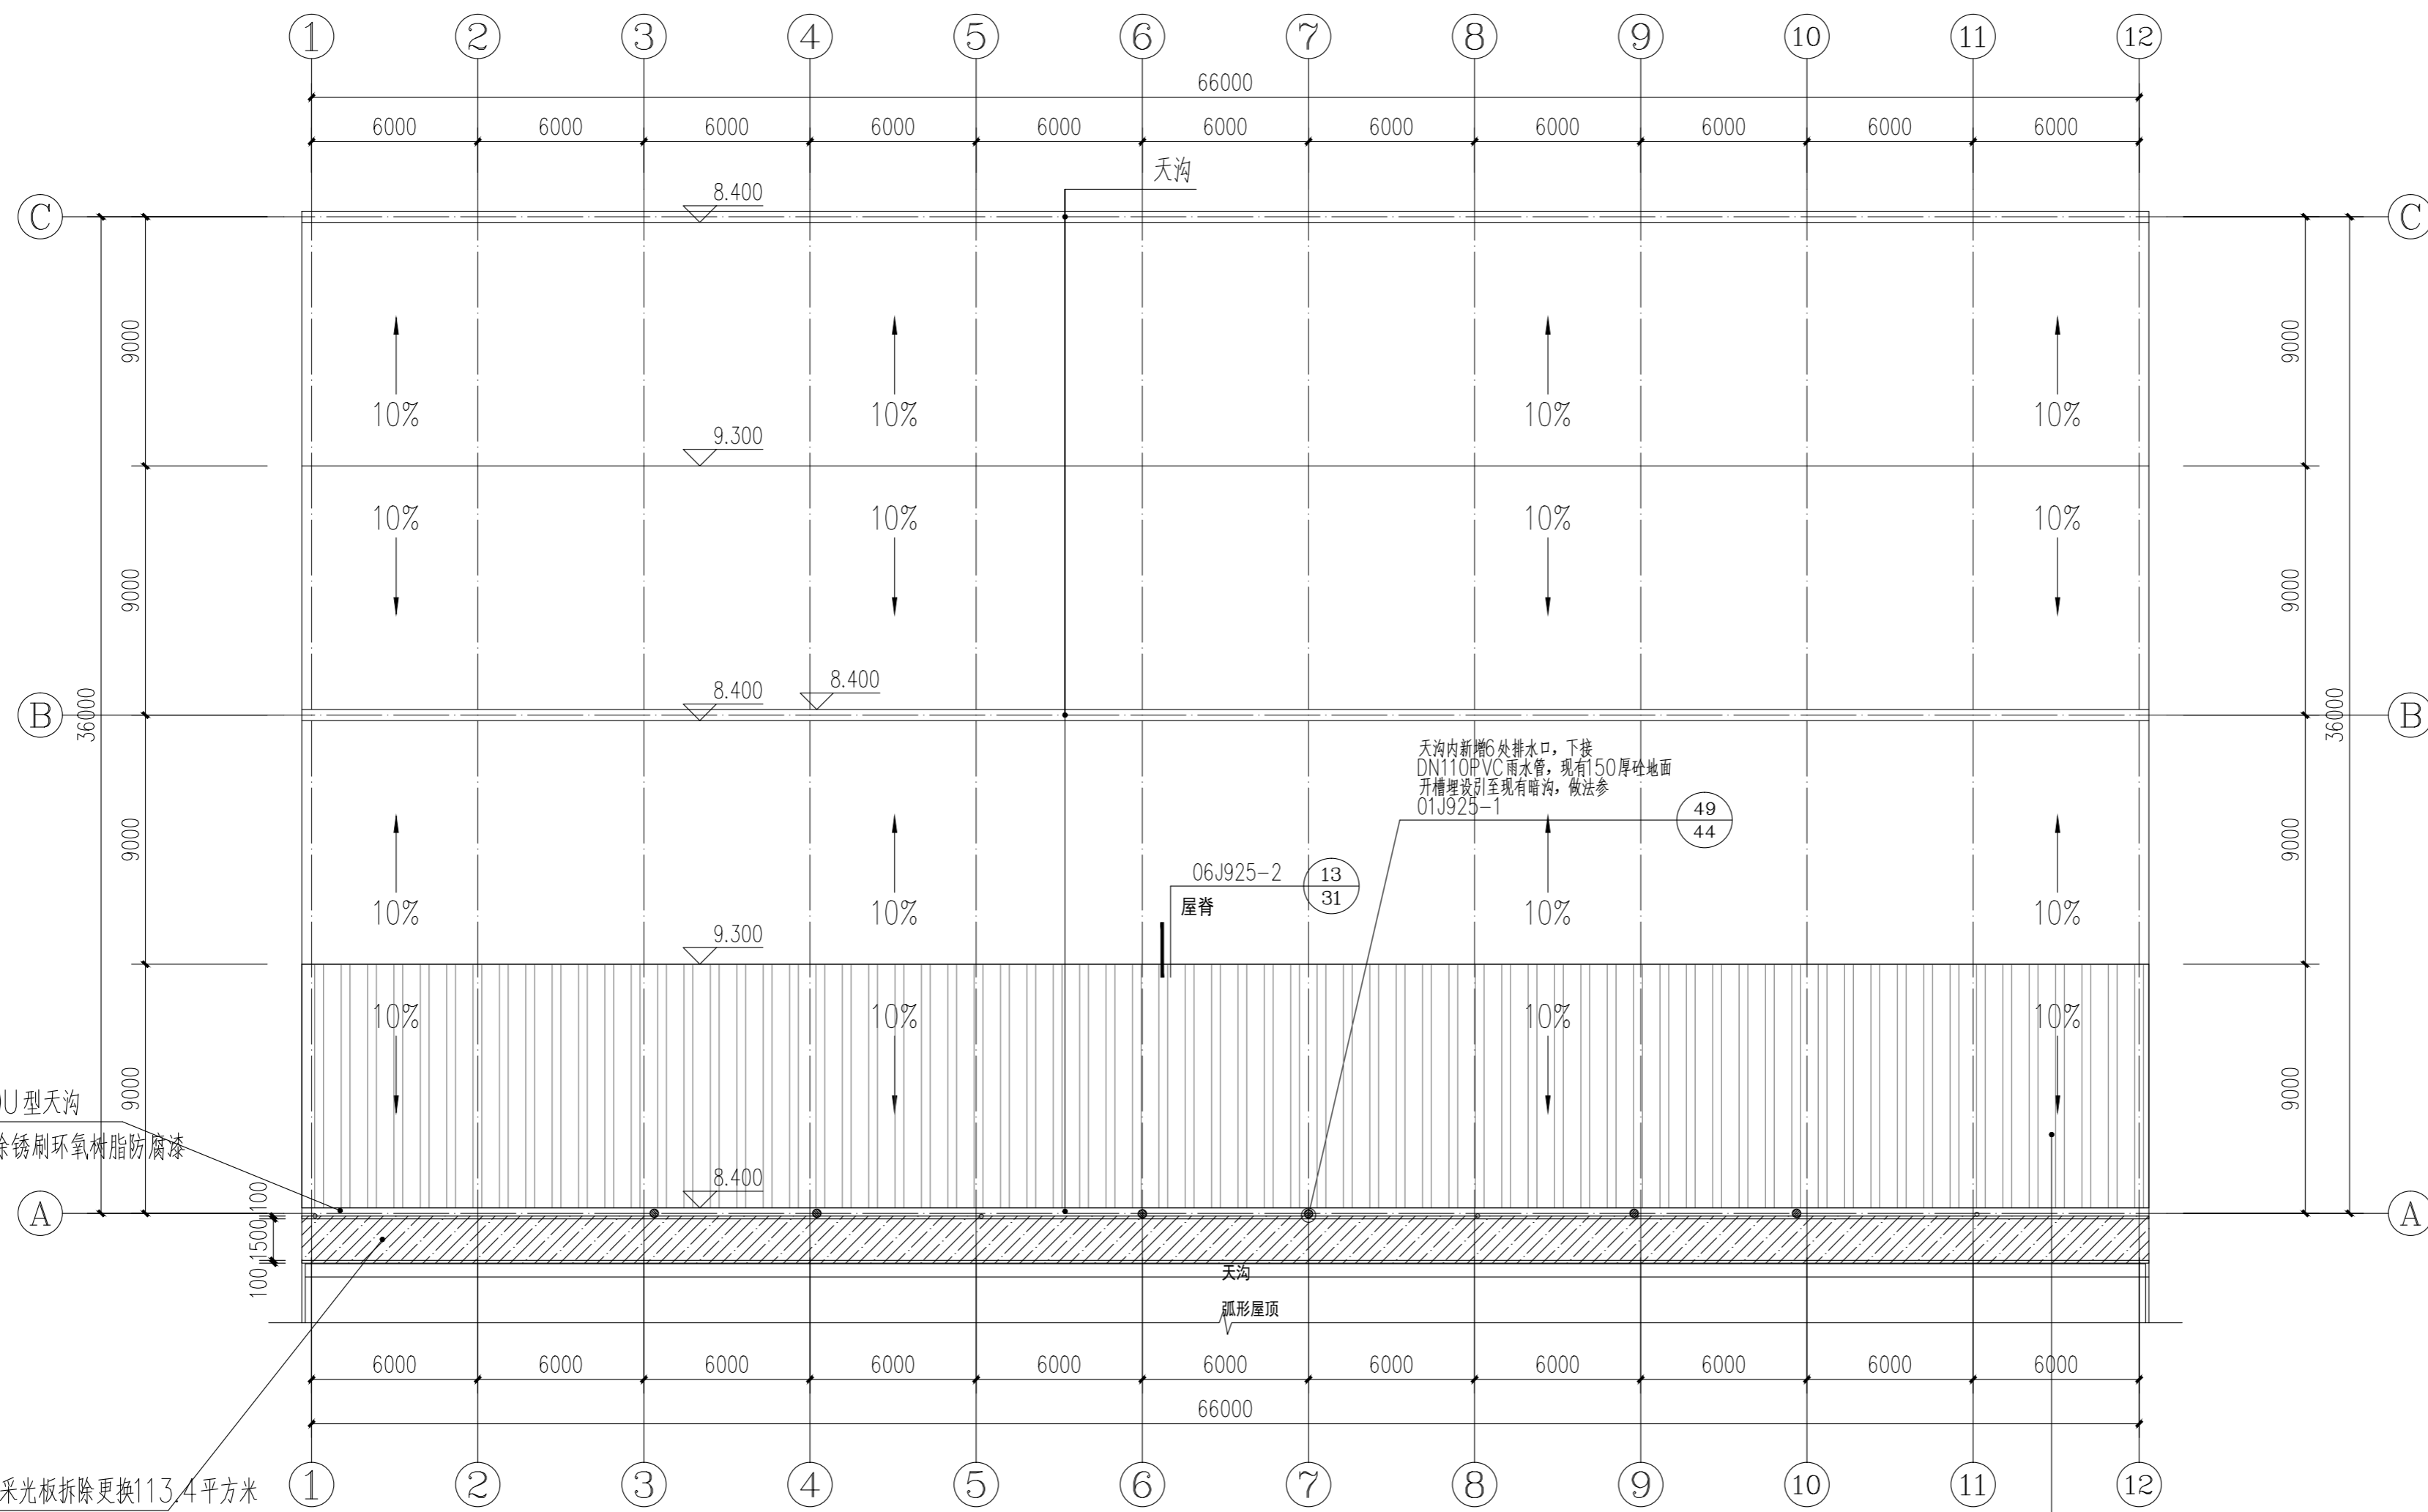
400X300U型天沟
沟内清淤, 除锈刷环氧树脂防腐漆

此填充区域采光板拆除更换113.4平方米
玻璃纤维增强聚酯采光板2.0厚阻燃型, 波形板

此填充区域现有树脂瓦及0.6厚单层压型钢板拆除重设0.6厚单层压型钢板, 合计587.0平方米
下部现有玻璃棉毡及钢檩条保留

- 钳工实训室屋顶南面局部老锈蚀屋面面板材(树脂瓦及0.6厚单层压型钢板)拆除更换为(0.6厚单层压型钢板, 规格同原); 更换屋脊。
 - 钳工实训室屋顶南面天沟天沟清淤刷漆, 加设雨水管。
 - 钳工实训室屋顶与南面建筑屋顶间搭建的采光瓦拆除更换。
 - 机电学院1#栋屋顶为刚性防水屋面, 局部刚性防水层的分格缝卷材老化起壳, 拆除并清缝重设; 沥青密封胶嵌缝, 再沿分格缝铺贴400宽4厚SBS改性沥青防水卷材, 分格缝长约120米。
- 四、其他
- 本图标高以米(m)为单位, 其余均以毫米(mm)为单位。
 - 图纸中未尽事宜按现行的有关规范、规定及有效的常规施工方法施工。施工过程中遇到问题, 请及时与设计单位联系, 共同协商解决。
